禧玛诺（昆山）自行车零件有限公司
风险评估报告
（简本）

江苏大地益源环境修复有限公司

二〇一九年二月

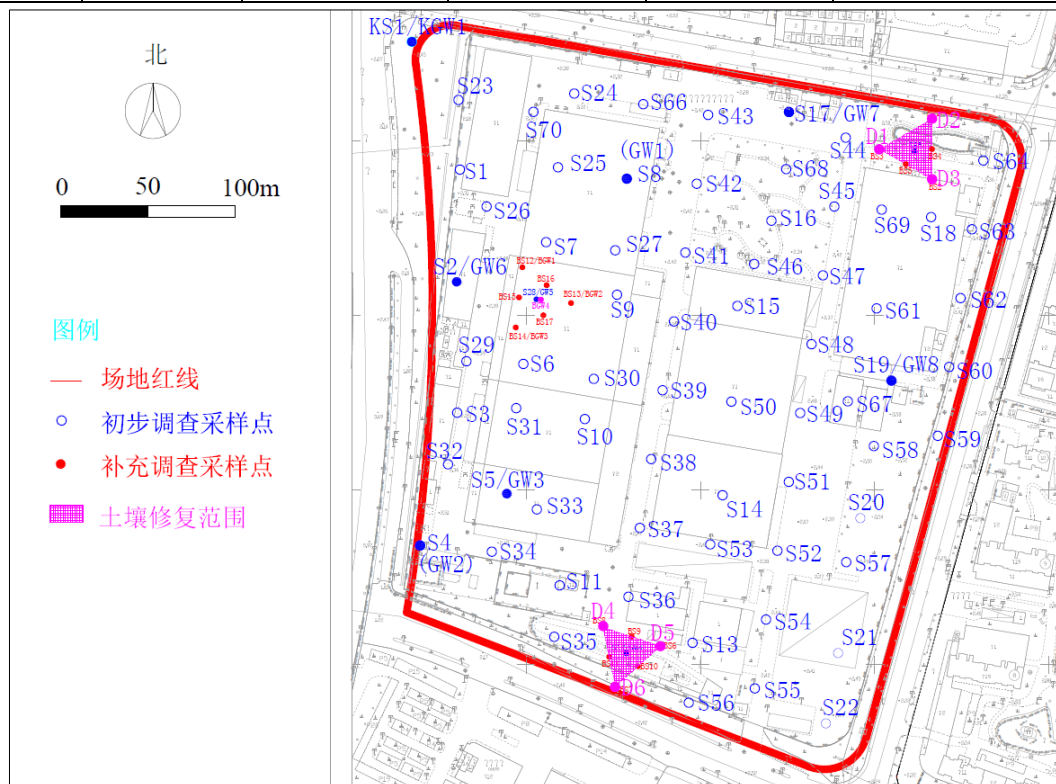
图 1 土壤修复范围

序号	污染因子	修复目标值	超标点位	超标点位浓度	超标倍数
1	苯并(a)芘	0.55mg/kg	S12-1	0.6 mg/kg	0.09
2			S65-1	0.8 mg/kg	0.45

修复区域	污染点位	目标因子	面积 (m ²)	深度 (m)	土方量 (m ³)	备注
I	S12	苯并 (a) 芘	517	2	1034	-
II	S65	苯并 (a) 芘	517	2	1034	-
总计	-	-	1034	/	2068	-

初步确定土壤污染物为苯并[a]芘，修复面积约为 1034m²，修复方量为 2068 m³。

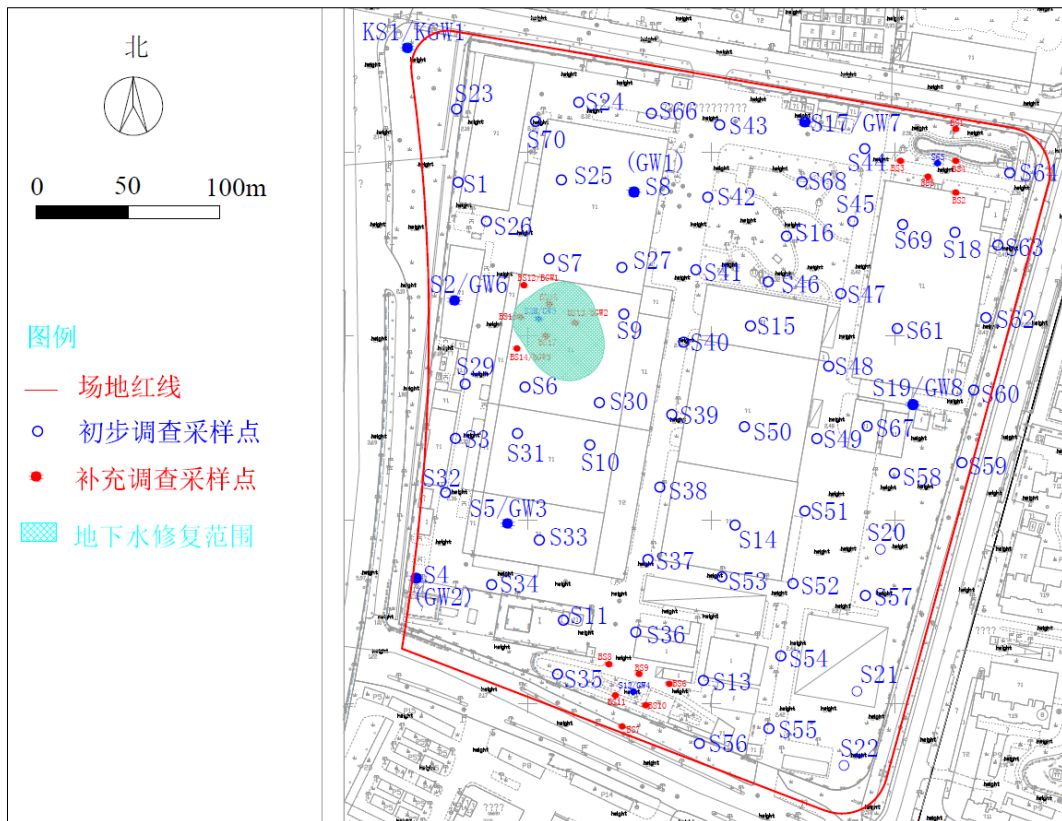
图 2 地下水修复范围

本项目地下水中需要修复的污染物为镍，修复目标值为 0.1mg/L，地下水修复范围见图 2，修复面积为 1955m²，修复深度为 6m。

序号	污染因子	修复目标值	超标点位	超标点位浓度	超标倍数
1	镍	0.1mg/L	GW5	0.307 mg/L	2.07
			BGW2 (6m)	0.126mg/L	0.26

初步确定地下水污染物为镍，修复面积为 1955m²，修复深度 6m。
