# 南京市溧水区秦淮大道以东、水建路以南 (中山湖北) 地块土壤污染状况调查报告

调查单位：江苏大地益源环境修复有限公司

二〇二〇年八月

项目名称：南京市溧水区秦淮大道以东、水建路以南地块土壤污染状况调查

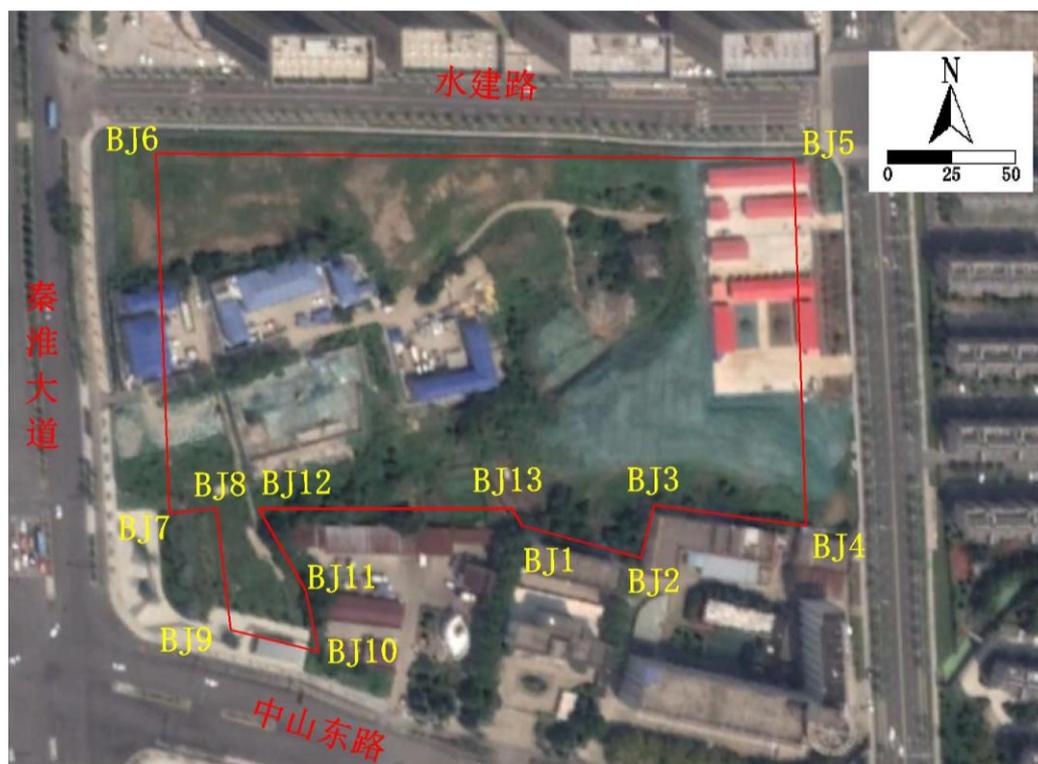
图 2-2 调查地块红线范围图

地块边界拐点坐标如下表所示：

本地块现阶段大部分为空地和菜地，此外有两个项目（溧水区秦淮大道改造工程沿街立面整治工程与市政道路管网建设工程）的项目部建设在地块之上，分别位于调查地块东侧和西侧。

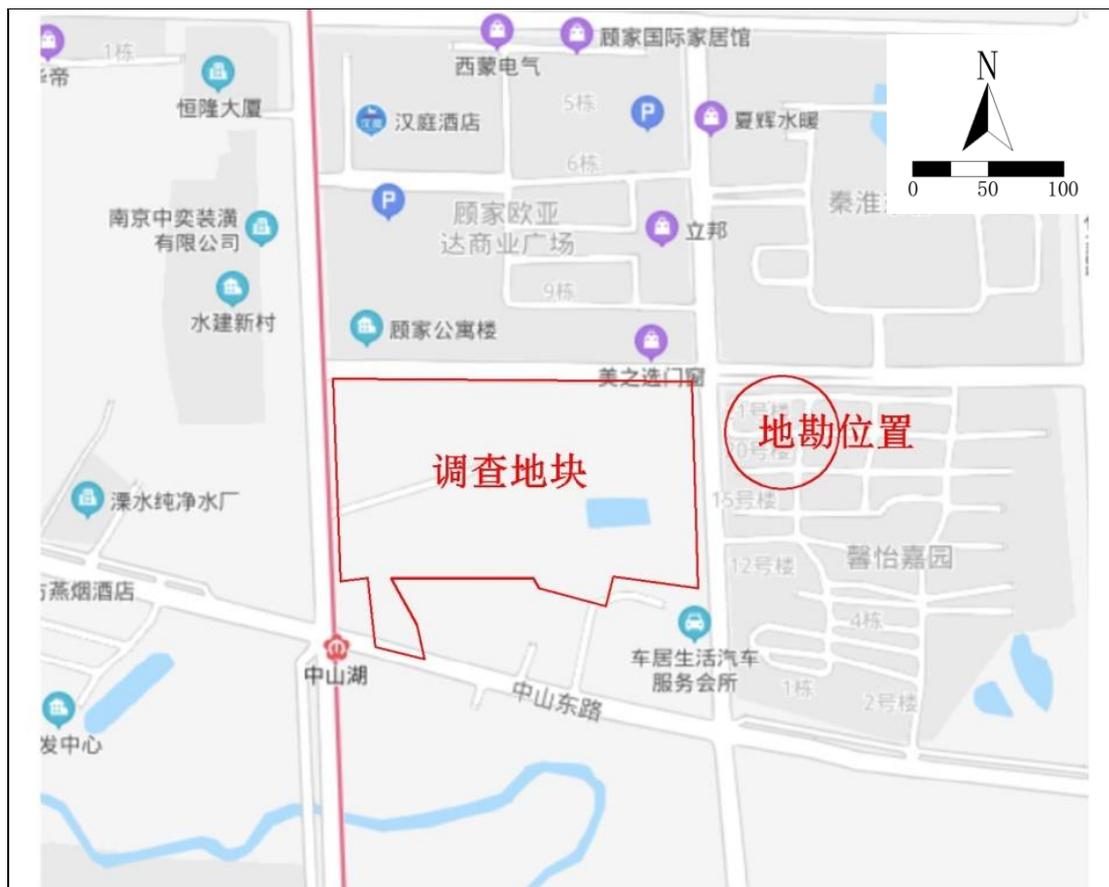
图 2-3 调查地块与地勘位置相对示意图

根据收集到的地勘报告（来源于紧邻调查场地东侧的安置房项目），并结合采样钻孔情况得知：调查地块内的土质大致分为三层：杂填土，粉质黏土和强风化安山岩；地下水主要为孔隙潜水，潜水主要赋存于第四纪松散岩中，地下水潜水补给来源主要为大气降水和地表水体入渗，排泄以自然蒸发为主，裂隙水以侧向径流补给和排泄为主；地下水主体流向为由西向东。

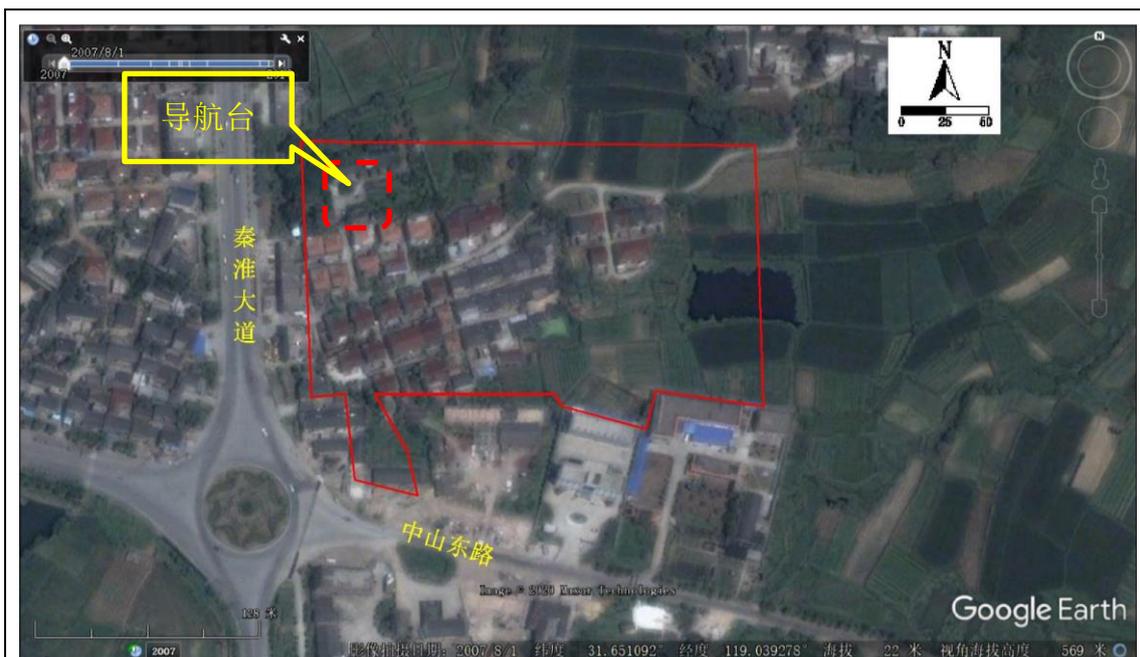
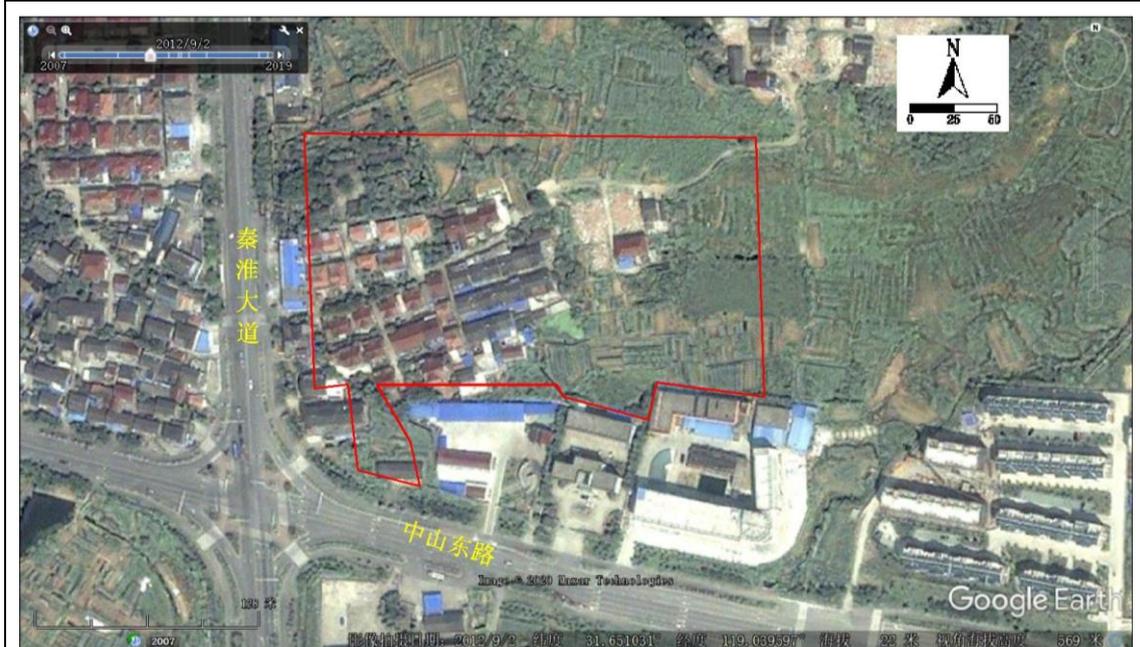
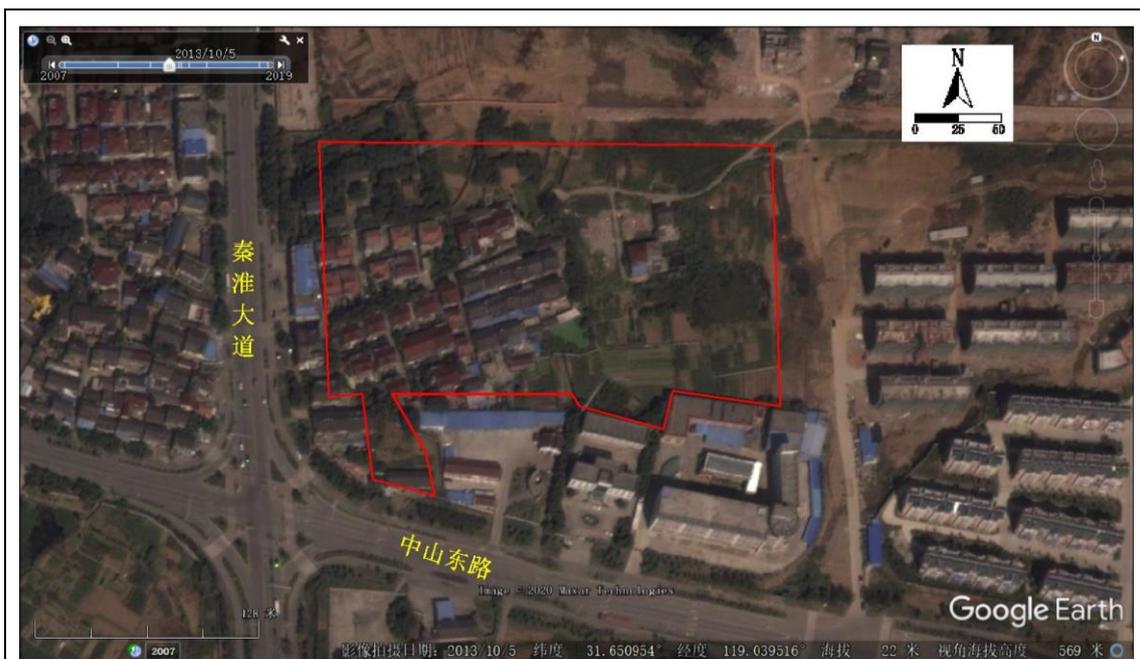
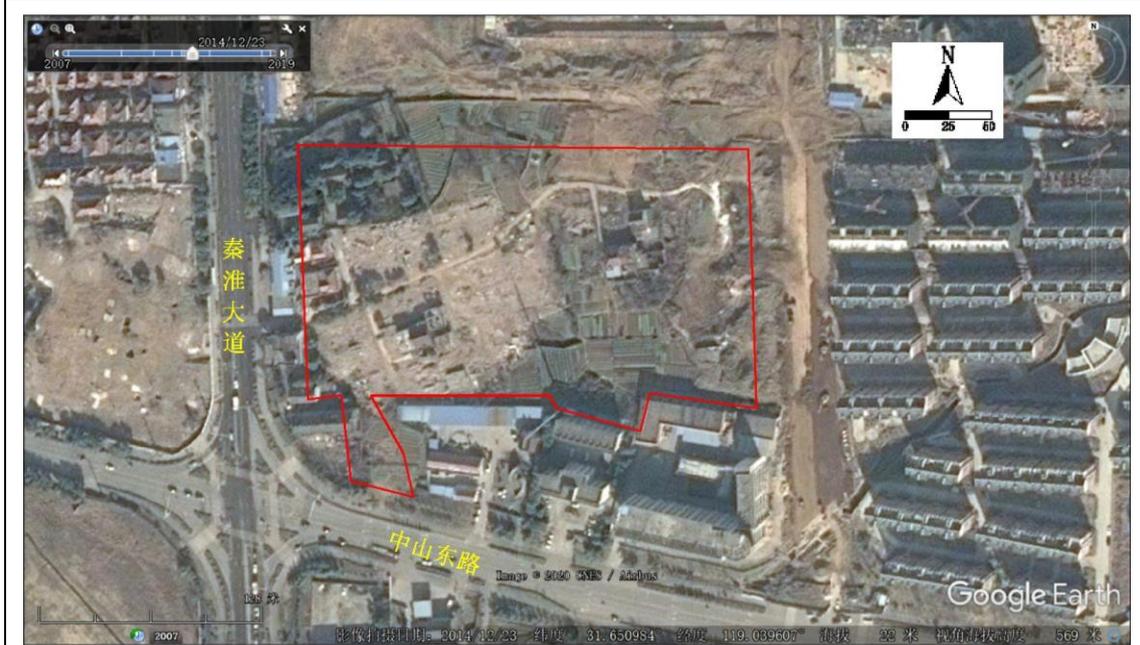
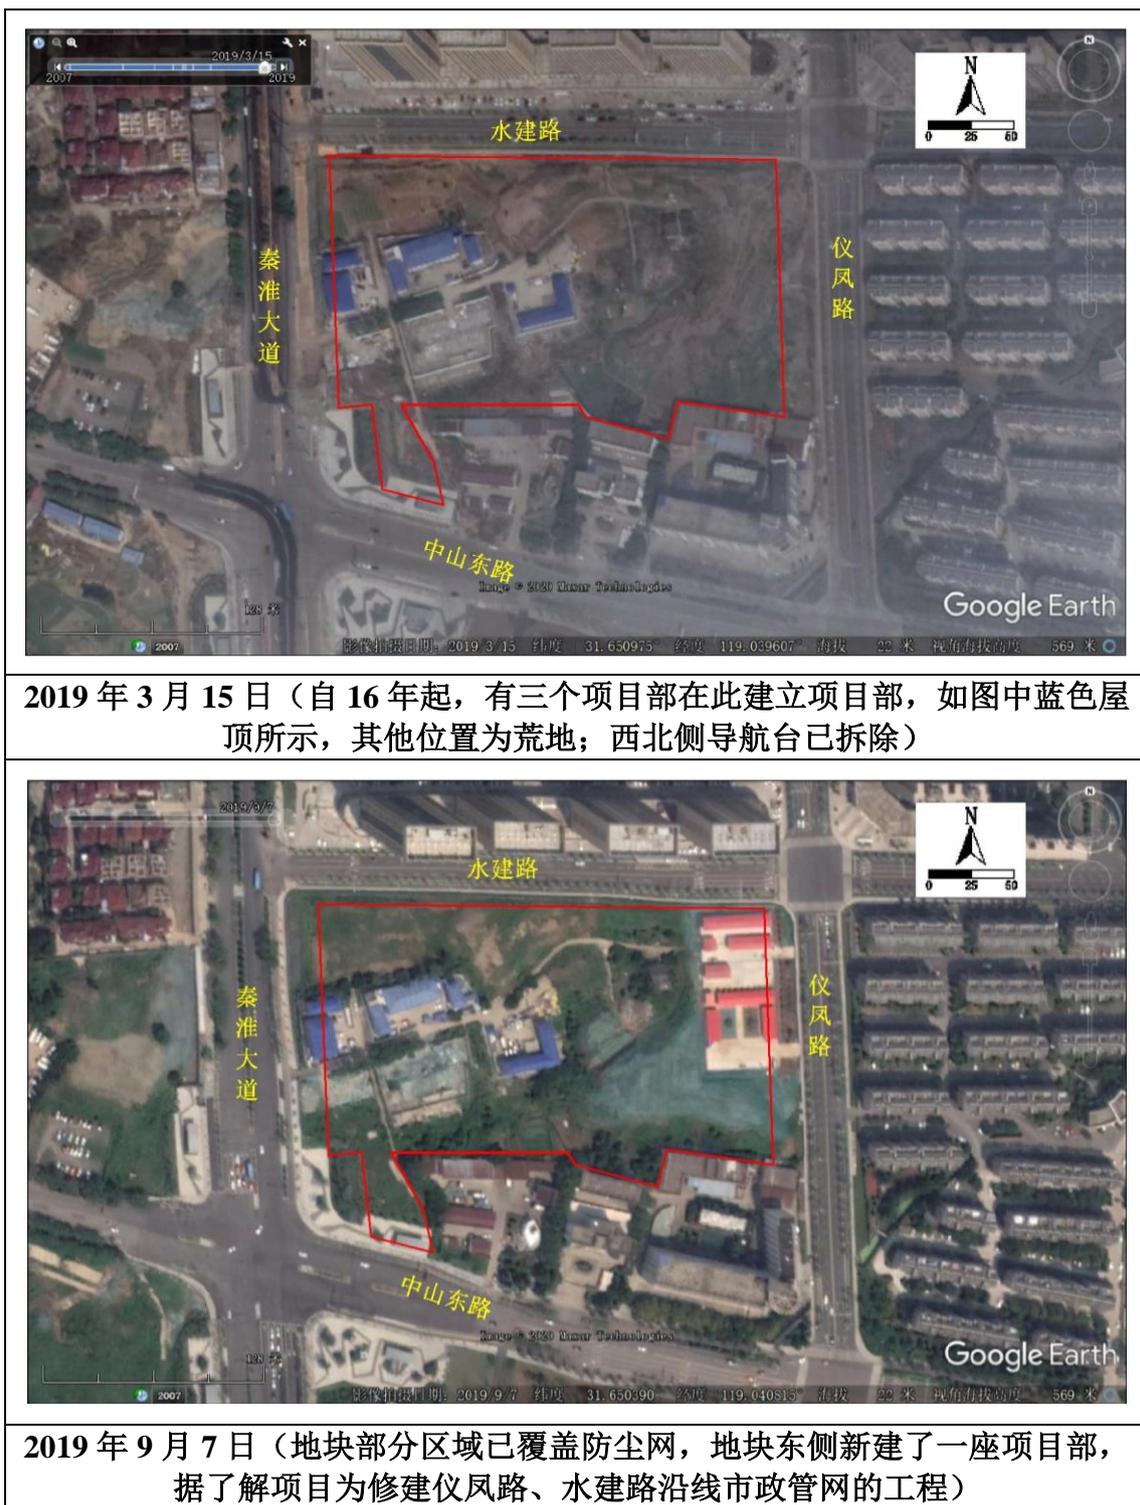
图 3-1 调查地块历史卫星影像图（2007 年~2019 年）

根据从 Google earth 上查询近年来的土地影像资料，本地块最早的影像可以追溯至 2007 年，从图上可以看出，2007 年本地块为农村住宅区。2010 年后，地块内的房屋分批开始拆除，直至 2016 年拆除工作全部完成。2016 年后地块大部分区域为荒地，陆续有四个项目在此成立临时项目部。目前地块上仍留有两个项目部。地块的历史变迁影像如下图所示：

2007年8月1日（地块内包括村庄房屋、农田，西北角为军方导航台）

2012年9月2日（场地中部偏东侧的房屋已经开始拆迁，其余位置较2010年无明显变化）

2013年10月5日（场地内较2012年无明显变化，场地外东侧和北侧开始开发建设）

2014年12月23日（场地内所有房屋全部拆迁完成）

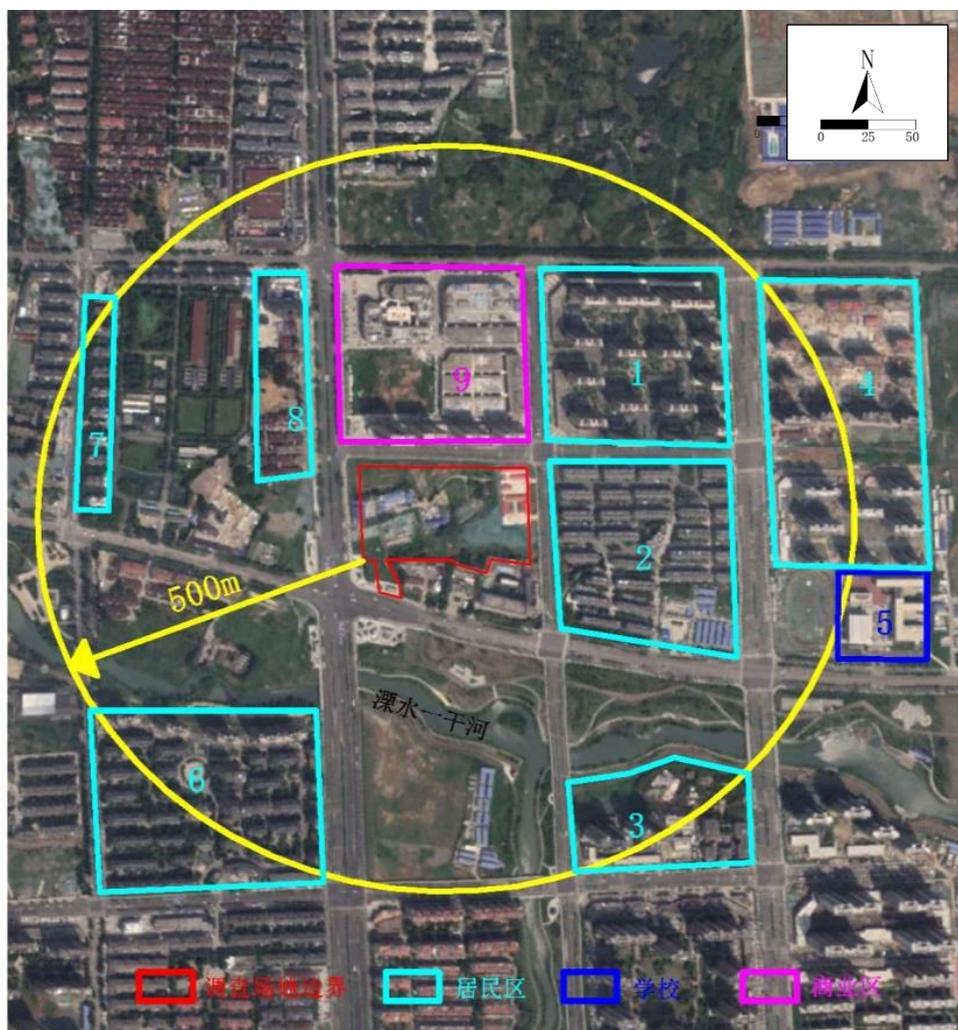
图 3-2 调查地块周边环境敏感点

本次调查地块 500m 范围内（以地块边界起计算）的环境敏感点如表 3-1 所示。东侧、南侧及西侧分布着大量小区住宅，北侧为商业聚集区。地块东侧约 495m 处为溧水实验小学中山东路校区。

调查地块周边环境敏感点及航拍图如下图所示。

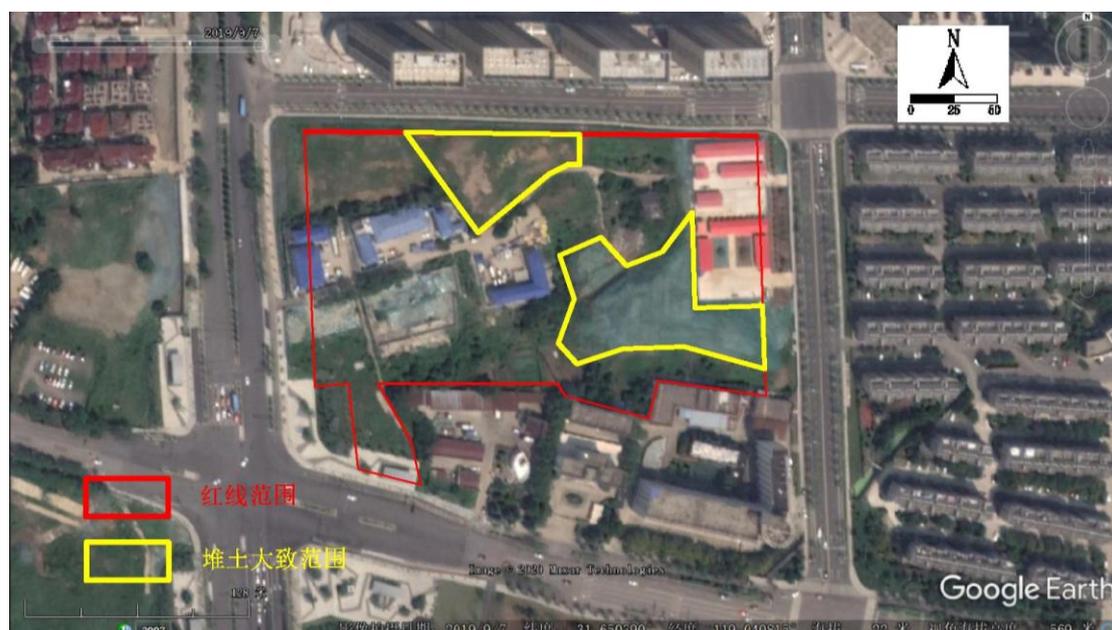
图 3-3 调查地块内堆土范围

此次调查地块的高低落差较大，原因是该处原为山体。总体上看，调查地块北侧高，南侧低，落差约 3m。地块北侧和中部区域有堆土，据社区书记介绍，该区域堆土主要来自修建水建路和地块北侧顾家欧亚达商业广场时转移过来的土壤。

地块内和临近地块历史上均未受到过工业活动影响，地块内无外来固体废物，但有修建水建路、顾家欧亚达商业广场时挖运过来的堆土，后经资料收集、人员访谈并结合现场快筛得出：堆土来源的区域为农用地，快筛结果显示土壤中主要污染因子无超标。综上，结合土壤性质、地下水流向等条件判断，本次调查地块土壤及地下水受到污染的可能性较小，无潜在的污染源。

现场踏勘期间发现场地存在外来堆土，与前期收集的资料一致。堆土高度约 3m。土壤颜色性状正常，无刺激性气味。

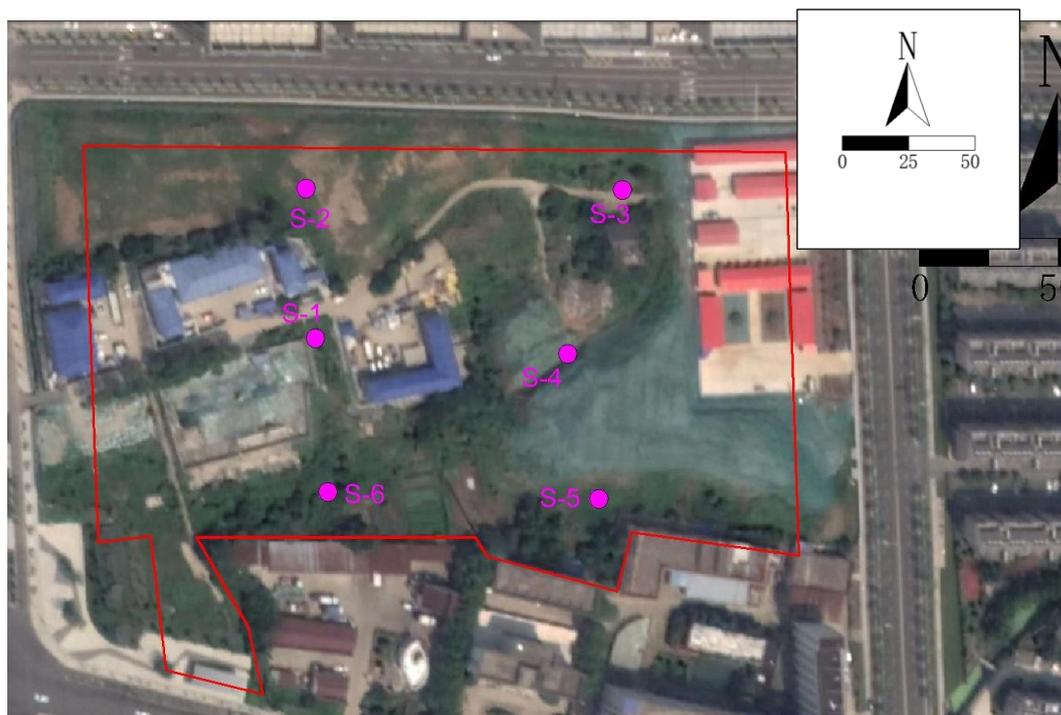
图 3-4 土壤样品采集点位

项目组人员于 2020 年 6 月 29 日前往场地进行踏勘，在现场踏勘过程中，为了解地块内原有土壤和外来堆存土壤的环境质量，项目组利用木铲对调查地块内的堆土和其他位置的表层土壤进行了采集，并进行了 PID 和 XRF 的现场快速检测，为场地分析提供依据。通过现场的采样检测数据分析，未发现污染因子超标。

项目组共在场地上选择了 6 个点位进行采样，并对土壤进行了 PID 和 XRF 的快速检测。根据检测结果，土壤样品的 PID 读数均为 0；土壤样品的 XRF 检测结果显示重金属铅、镍、砷、钒、铬、钴、铜、镉、汞有检出，除铬无对应的评价标准外，其他检出因子与《土壤环境质量 建设用地土壤污染风险管控标准》（GB36600-2018）中的第一类筛选值相比，检测数值均不超标。
